**ПАСПОРТ ДОСТУПНОСТИ
объекта социальной инфраструктуры (ОСИ)**

№ 193 от «06» марта 2023 г.

АКТ ОБСЛЕДОВАНИЯ объекта социальной инфраструктуры (ОСИ)

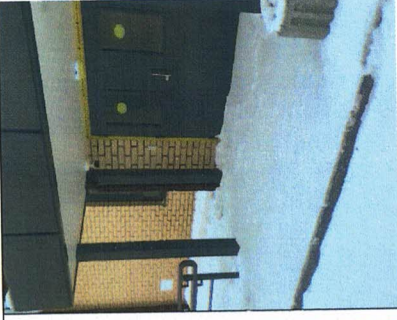
<p>фото 160</p>	<p>Отсутствуют тактильные наземные указатели.</p> <p>На краевой проступи ступени отсутствует контрастная полоса с поверхностью ступени.</p> <p>Вертикальные опоры не обозначены как препятствие для инвалидов по зрению.</p> <p>В смотровом стеклянном полотне входной двери, в стеклянном полотне внутренней двери тамбура размещена контрастная маркировка на высоте более 1,5м.</p> <p>Маркировка нанесена с одной стороны.</p>	<p>С</p> <p>С</p> <p>С</p> <p>С</p> <p>С</p>	<p>Текущий ремонт</p> <p>Организационные решения</p>

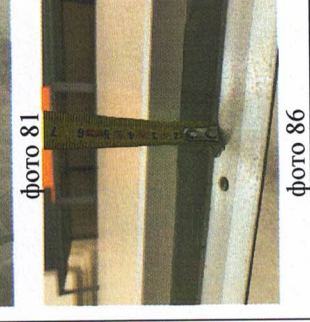
фото 86	<p>Отсутствует тактильная пиктограмма доступности.</p> <p>Завышен порог входной двери 0,03м.</p> <p><u>Туалетная комната состоит из 2-х помещений.</u></p> <p>Первое помещение проходное имеет размеры: 1,5х2,3м.</p> <p>В первом помещении установлена раковина умывальника.</p> <p>Отсутствует опорный поручень у раковины умывальника.</p> <p>Установлено зеркало на высоте 1,15м.</p> <p>Второе помещение (мужское)</p> <p>Внутри помещения установлена и перегородка.</p> <p>Первая кабинка оборудована писсуаром на высоте 0,66м.</p> <p>Кабина имеет габариты: 1,4х2,0м.</p> <p>Вторая кабинка оборудована унитазом на высоте 0,41м.</p> <p>Расстояние между унитазом и стеной 0,48м.</p> <p>Отсутствует стационарный поручень возле унитаза.</p> <p>Отсутствуют крючок для костылей, тростей с тактильной пиктограммой.</p> <p>Установлена кнопка экстренной помощи</p> <p>Кабина имеет габариты: 1,4х2,0м.</p>	<p>К,О,С,Г,У</p> <p>К,О,С,Г,У</p> <p>К,О,С,Г,У</p> <p>К,О,С,Г,У</p> <p>К,О,С,Г,У</p> <p>К,О,С,Г,У</p> <p>К,О,С,Г,У</p> <p>К,О,С,Г,У</p> <p>К,О,С,Г,У</p> <p>К,О,С,Г,У</p>	<p>- Обозначить тактильной пиктограммой для инвалидов п.6.5.1 СП 59.13330.2020</p> <p>- Пороги не должны превышать 0,014 м. п.6.2.4 СП 59.13330.2020</p> <p>- Оборудовать раковину опорным поручнем в соответствии с ГОСТ Р 51261-2017</p> <p>- Нижний край зеркала следует располагать на высоте не более 0,9 м от уровня пола. п.6.4.2 СП 59.13330.2020</p> <p>- Писсуар следует располагать на высоте от пола не более 0,40 м. п.6.3.3 СП 59.13330.2020</p> <p>- Применять унитазы, имеющие размеры: высоту 0,45-0,5 м и длину 0,7 м. п.6.3.3 СП 59.13330.2016</p> <p>- В кабине сбоку от унитаза следует предусматривать пространство рядом с унитазом шириной не менее 0,8 п.6.3.3 СП 59.13330.2020</p> <p>- Установить стационарные и откидные опорные поручни п.6.3.3 СП 59.13330.20 20 п.5.2.8.4. ГОСТ Р 51261-2017 Устройства опорные стационарные реабилитационные</p> <p>- Установить крючок для костылей и других принадлежностей согласно, п.6.3.3 СП 59.13330.2020</p> <p>- Установить кнопку тревожной сигнализации со шнурком согласно п.6.3.6 СП 59.13330.2020</p> <p>- Универсальные кабины уборных: - с центральным расположением унитаза 2,20 х 2,25- с правым или левым расположением унитаза 1,70 х 2,20 п.6.3.7 СП 59.13330.2020</p>	Текущий ремонт Организа ционные решения
